土壌汚染情報公開台帳

整理番号	102-2	調製年月日・契機	令和3年1月26日	・ 条例第116条第1項第1号	
所在地	新川一丁目106番1.2.6		(地番) 新川一丁目30番10号	(住居)	
訂正年月日・契機	令和4年3月15日 条例第116条の3第1項				
工場又は指定作業場の名称 (土地の改変に係る事業の名称)	DD永代通り店 (株式会社ENEOSネットDr. Drive永代通り店) (令和3年1月14日 廃止)		面積	0.00 m ² (汚染地)	793.86 m ² (調査)
汚染状況調査の方法に関する特記事項					
当該土地において講じられた健康被害の防止又は 周辺地下水汚染拡大の防止のための措置がある場合は、その内容			土壌汚染の除去 (掘削除去)		
当該土地に第122条第1項第2号の土壌がある場合は、その旨 (汚染の原因が水面埋立材に由来する場合は、その旨)					
当該土地が第54条第3項第1号に該当する場合は、その旨					
当該土地が第55条第3項に該当する場合は、その旨					
当該土地が土壌汚染対策法の規定に基づき要措置区域又は形質変 更時要届出区域に指定された区域を含む場合は、その旨					
備考					
土壌の汚染状況	報告受理年月日	特定有害物質の種類	適合しない基準項目		汚染状況調査の受託者
	令和3年1月14日	鉛及びその化合物	含有量基準・溶出量基準・第二溶出量基準		グリーンサーチ(株)
			含有量基準・溶出量基準・第二溶出量基準		
			含有量基準・溶出量基準・第二溶出量基準		
			含有量基準・溶出量基準・第二溶出量基準

別紙-1 汚染の状態を明らかにした図面

DD 永代通り店跡地 土壌改良工事

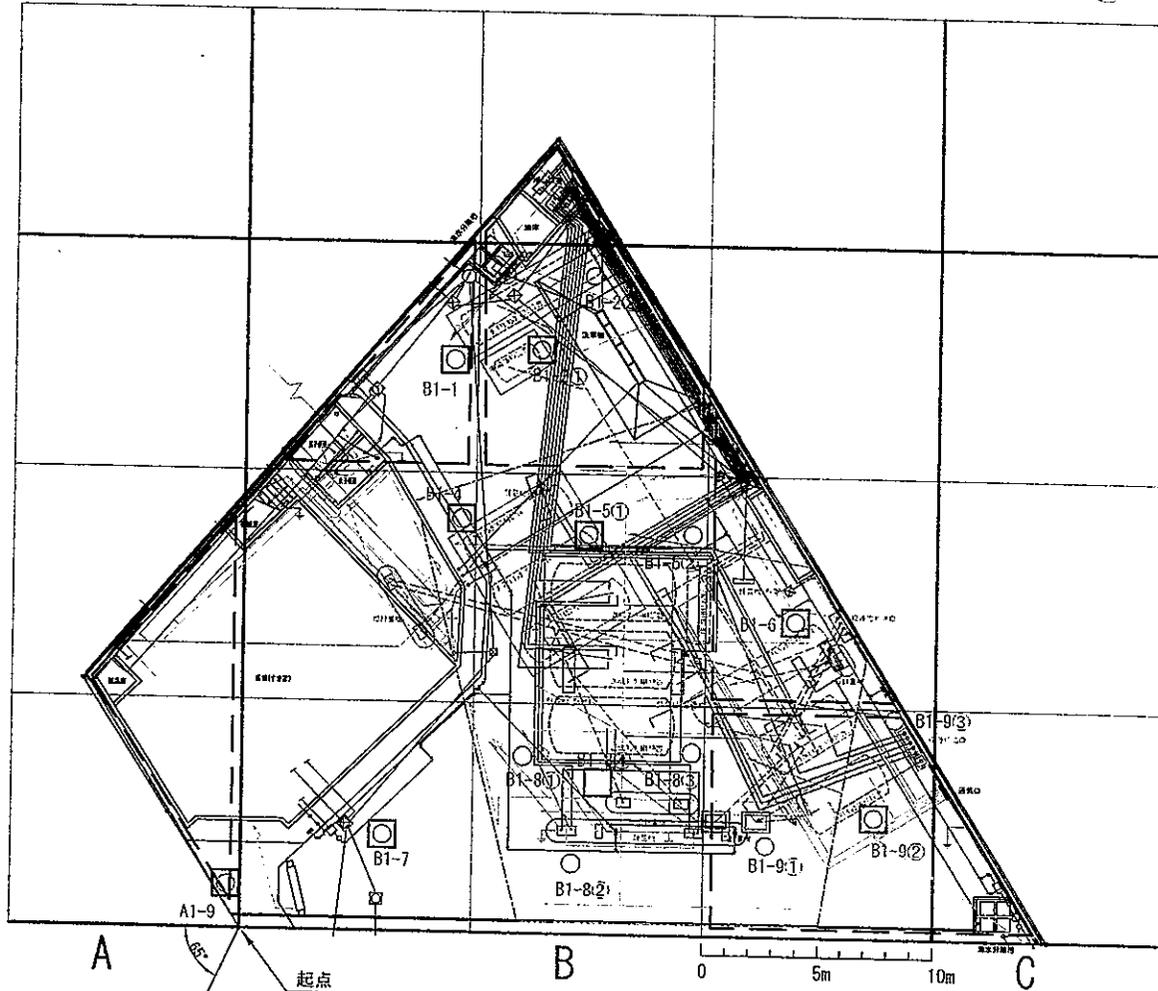
調査機関		名称
グリーンサーチ株式会社		DD永代通り店跡地 土壌汚染状況調査
		図面名称
		図4.4 調査計画図(鉛)

【埋設設備の無い区画】 2地点・・・A1-9 B1-7

【旧配管・(S42)9.6KLタンク 考慮区画】 1地点・・・B1-8(2)

【旧配管・(S34)7.2KLタンク 考慮区画】 1地点・・・B1-1

【(S36)9.6KLタンク 考慮区画】 1地点・・・B1-1

【旧配管・(S34)7.2KLタンク・(S36)9.6KLタンク・(S49)廃油タンク 考慮区画】 1地点・・・B1-9(1)

【旧配管・(S34)7.2KLタンク・(S42)9.6KLタンク 考慮区画】 1地点・・・B1-9(1)

【旧配管・(S42)9.6KLタンク・(S54)10KLタンク 考慮区画】 2地点・・・B1-6 B1-9(2)

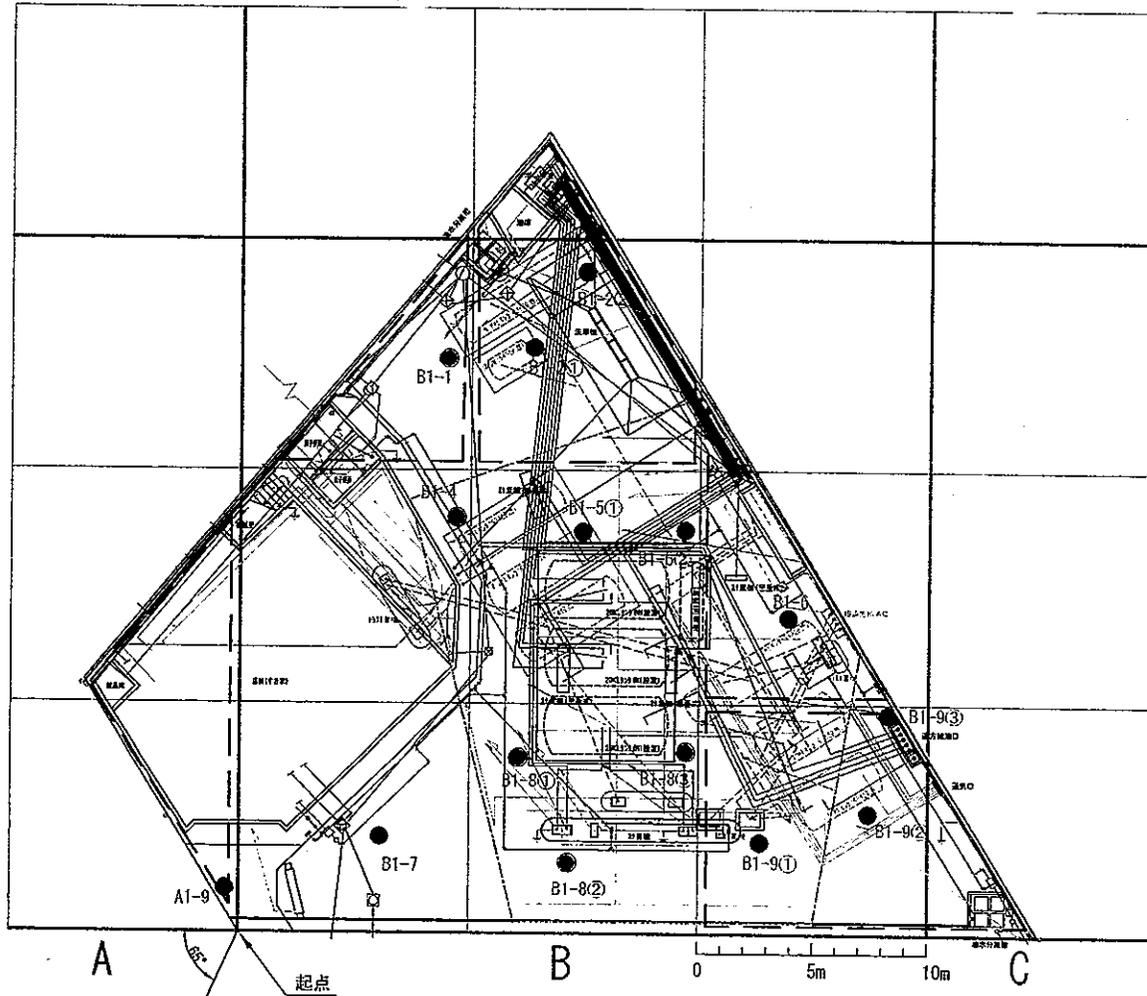
調査機関		名称	
グリーンサーチ株式会社		DD永代通り店跡地 土壌汚染状況調査	
		図面名称	
		図6 土壌ガス調査 結果図(ベンゼン)

調査地点	ベンゼン (vol ppm)
A1-9	不検出
B1-1	不検出
B1-2①	不検出
B1-2②	不検出
B1-4	不検出
B1-5①	不検出
B1-5②	不検出
B1-6	不検出
B1-7	不検出
B1-8①	不検出
B1-8②	不検出
B1-8③	不検出
B1-9①	不検出
B1-9②	不検出
B1-9③	不検出

不検出：定量下限値未満(ベンゼン0.05vol ppm)

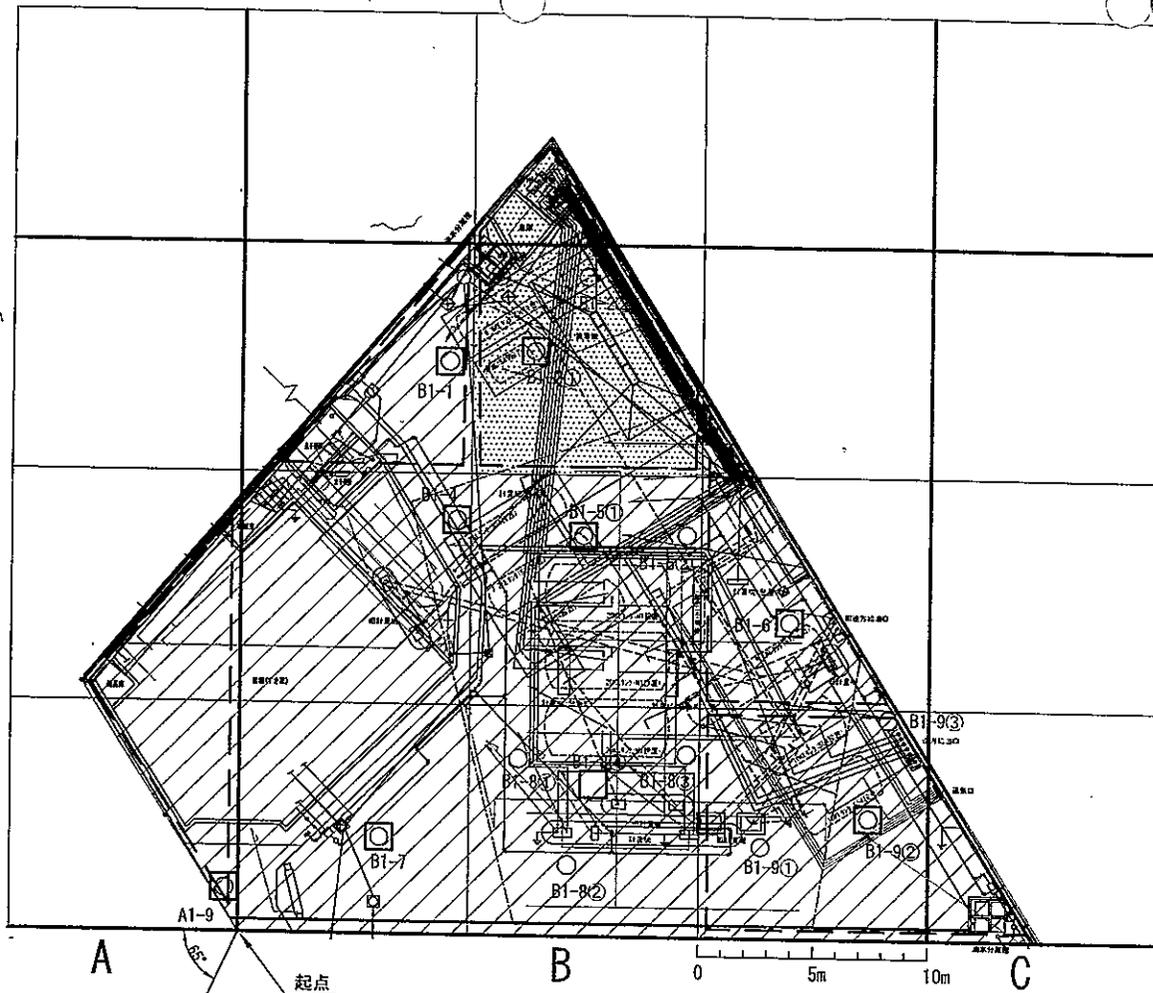
調査機関		名称	
グリーンサーチ株式会社		DD永代通り店跡地 土壌汚染状況調査	
		図名	
		図8 土壌調査 結果図 (鉛)

調査地点	種別	調査深度	鉛	
			溶出量 (mg/L)	含有量 (mg/kg)
A1-9	土壌	0-0.05mおよび0.05-0.5m	< 0.001	15
B1-1	土壌	0-0.05mおよび0.05-0.5m	< 0.001	72
		2.4-2.9m	< 0.001	< 10
B1-2①	土壌	0-0.05mおよび0.05-0.5m	0.006	140
		0.15-0.65m	0.006	350
		1.0m		110
		1.8-2.3m	< 0.001	23
		2.4-2.9m	< 0.001	< 10
B1-4	土壌	2.8-3.3m	< 0.001	< 10
		0-0.05mおよび0.05-0.5m	< 0.001	27
		0.15-0.65m	< 0.001	13
B1-5①	土壌	2.8-3.3m	< 0.001	< 10
		0-0.05mおよび0.05-0.5m	< 0.001	39
B1-5②	土壌	0.15-0.65m	< 0.001	39
		2.3-2.8m	< 0.001	34
		2.8-3.3m	< 0.001	14
B1-6	土壌	0-0.05mおよび0.05-0.5m	< 0.001	< 10
		0.15-0.65m	< 0.001	12
		2.3-2.8m	< 0.001	11
B1-7	土壌	2.8-3.3m	< 0.001	< 10
		0-0.05mおよび0.05-0.5m	< 0.001	32
B1-8①	土壌	0-0.05mおよび0.05-0.5m	< 0.001	10
		0.15-0.65m	< 0.001	18
		2.3-2.8m	< 0.001	30
B1-9②	土壌	0-0.05mおよび0.05-0.5m	0.003	35
		0.15-0.65m	0.001	33
		2.3-2.8m	0.002	< 10
		2.8-3.3m	< 0.001	< 10
		基準値	0.01以下	150以下

※表中の赤字は基準不適合を示す。

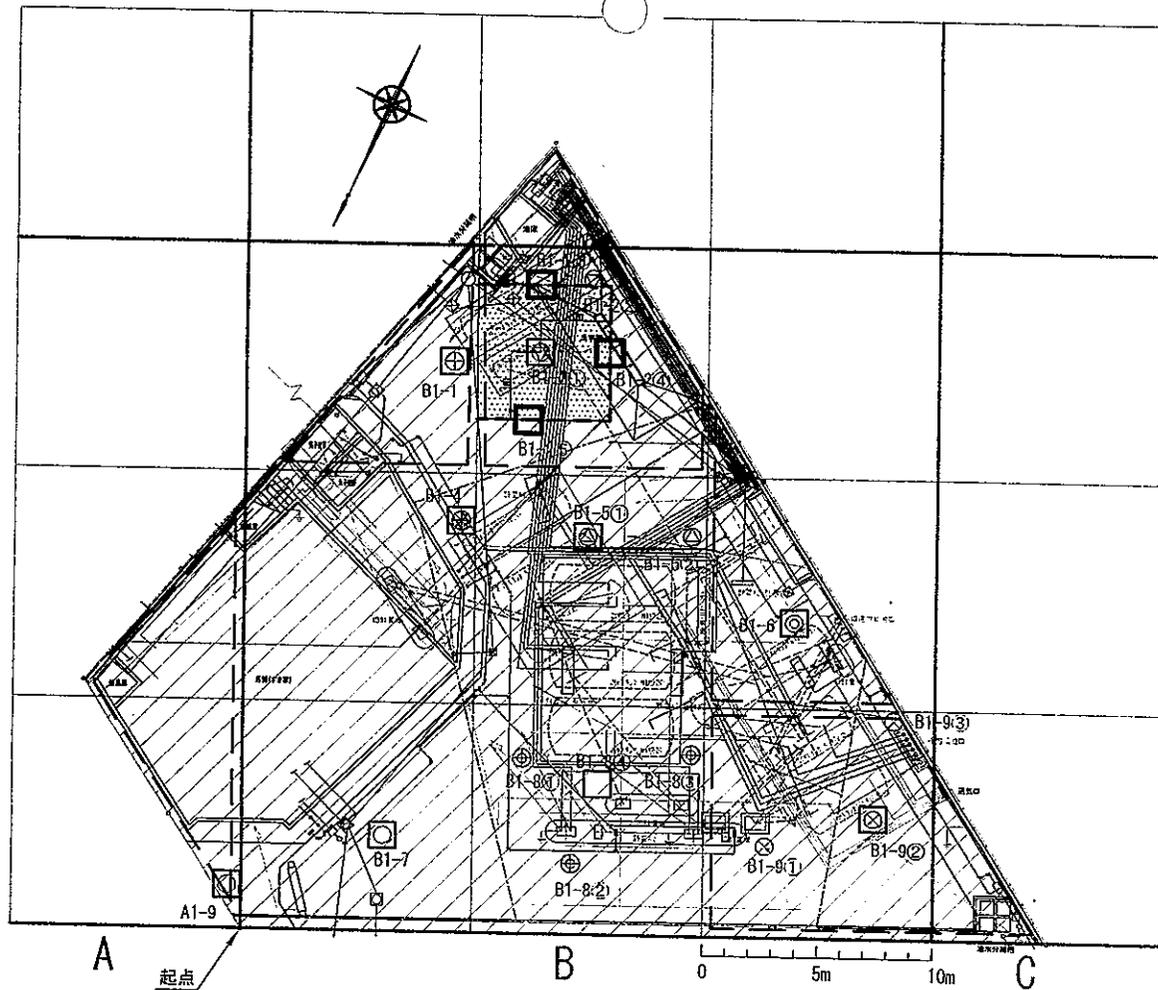
調査機関		名称
グリーンサーチ株式会社		ENEOS株式会社 DD永代通り店跡地 土壤汚染状況調査
		調査名称
		図10 土壤分析結果図 「鉛(含有量) 汚染範囲絞り込み」

調査地点	種別	調査深度	鉛	
			溶出量 (mg/L)	含有量 (mg/kg)
A1-9	土壌	0-0.05mおよび0.05-0.5m	< 0.001	15
B1-1	土壌	0-0.05mおよび0.05-0.5m	< 0.001	72
		2.4-2.9m	< 0.001	< 10
B1-2①	土壌	0-0.05mおよび0.05-0.5m	0.006	140
		0.15-0.65m	0.006	350
		1.0m		110
		1.8-2.3m	< 0.001	23
		2.4-2.9m	< 0.001	< 10
		2.8-3.3m	< 0.001	< 10
B1-4	土壌	0-0.05mおよび0.05-0.5m	< 0.001	27
		0.15-0.65m	< 0.001	13
		2.8-3.3m	< 0.001	< 10
B1-6①	土壌	0-0.05mおよび0.05-0.5m	< 0.001	39
		0.15-0.65m	< 0.001	39
		2.3-2.8m	< 0.001	34
		2.8-3.3m	< 0.001	14
B1-6	土壌	0-0.05mおよび0.05-0.5m	< 0.001	< 10
		0.15-0.65m	< 0.001	12
		2.3-2.8m	< 0.001	11
		2.8-3.3m	< 0.001	< 10
B1-7	土壌	0-0.05mおよび0.05-0.5m	< 0.001	32
B1-8④	土壌	0-0.05mおよび0.05-0.5m	< 0.001	10
		0.15-0.65m	< 0.001	18
		2.3-2.8m	< 0.001	30
B1-9②	土壌	0-0.05mおよび0.05-0.5m	0.003	35
		0.15-0.65m	0.001	33
		2.3-2.8m	0.002	< 10
		2.8-3.3m	< 0.001	< 10
基準値			0.01以下	150以下

調査地点	種別	調査深度	鉛	
			溶出量 (mg/L)	含有量 (mg/kg)
B1-2③	土壌	0-0.05mおよび0.05-0.5m		97
		0.15-0.65m		94
		1.0m		85
B1-2④	土壌	0-0.05mおよび0.05-0.5m		79
		0.15-0.65m		87
		1.0m		38
B1-2⑤	土壌	0-0.05mおよび0.05-0.5m	< 10	< 10
		0.15-0.65m	< 10	< 10
基準値			0.01以下	150以下

基準不適合が確認された地点は B1-2①の 1 地点であり、土壤含有量（鉛）は深度で 0.15m～0.65m で 350mg/kg であった。なお、追加調査により B1-2③、B1-2④、B1-2⑤の 3 地点で基準適合を確認し、汚染範囲の絞り込みが行われた。

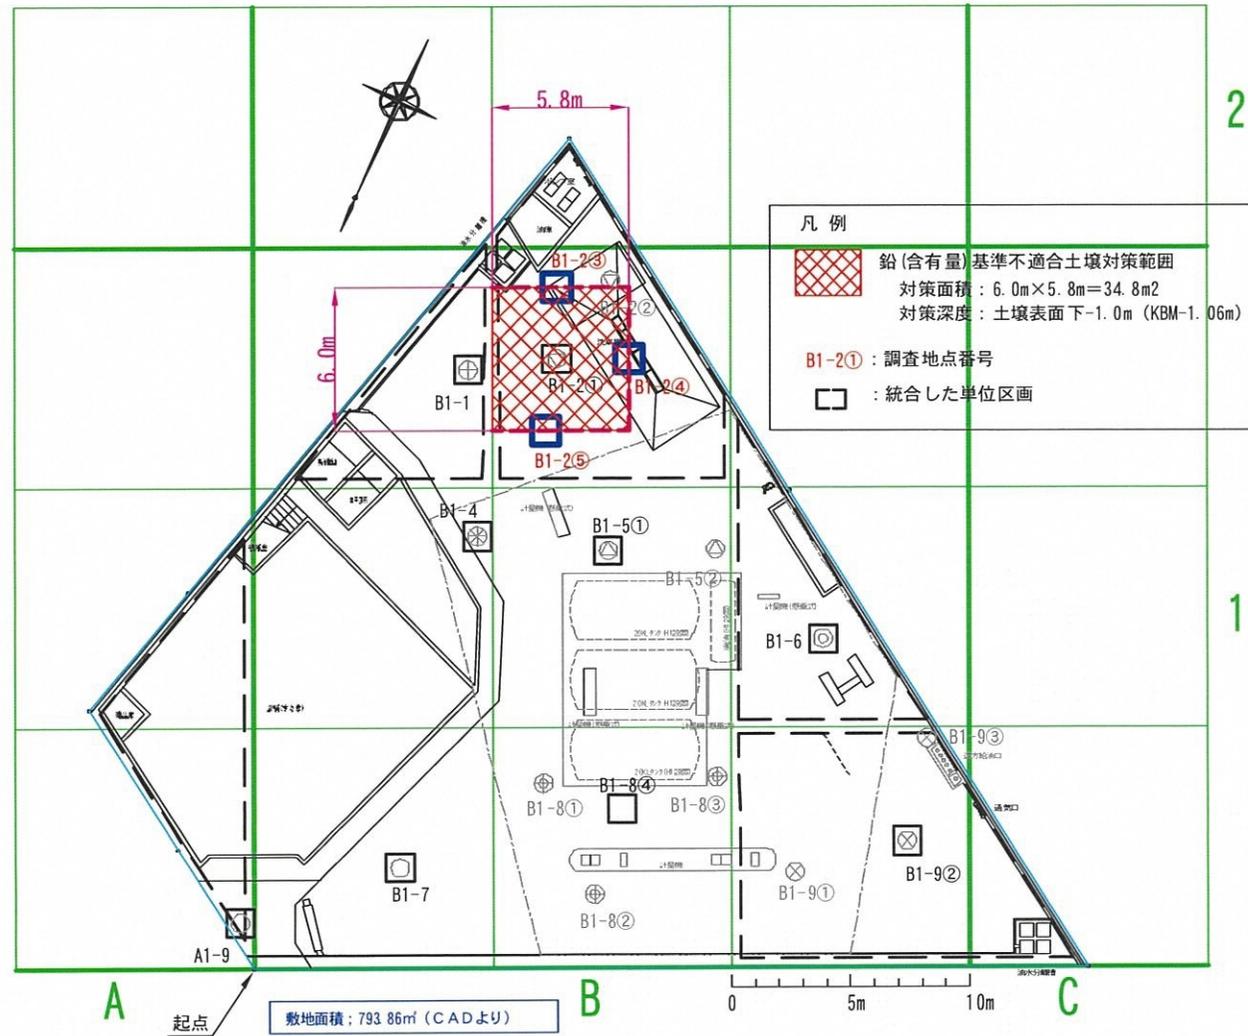
図3-1 対策範囲平面図

対策エリア		対象物質：鉛	
調査地点			B1-2①
深 度		標高表示 上段：最高値 下段：最低値	KBM-0.06
土壌表面標高			KBM-0.06
基準高さ			KBM-0.06
対策上端標高 (計画)		赤字は管理値	KBM-0.06
対策下端標高 (計画)			KBM-1.06
0.0		▽KBM-0.06	
0.15			
0.5			
0.65			
1.0		△KBM-1.06	
2.0			▽GL-1.65m
2.8			
3.0			
3.3			
4.0			
土壌対策物質			鉛(含有量)
地下水対策物質			—
面積計算			6.0m×5.8m
対策面積(m ²)			34.8
基準不適合土壌 (鉛(含有量)一部油分を含む)			
上端深度(土壌表面-m)			0.0
下端深度(土壌表面-m)			1.0
土壌厚(m)			1.0
タンク控除			0.0
対象土量(m ³)			34.8

対策範囲	対策面積：34.8 m ² ※要管理区域面積：104.04 m ²
汚染土量	掘削土量：34.8m ³
対策方法	全量掘削除去（購入土壌により埋戻し）
完了確認	測量および写真撮影による出来開確認を実施
汚染土壌搬出先	東京都大田区城南島三丁目2番11号 成友興業株式会社 城南島第二工場（浄化等処理施設、分別等処理施設）
工期	2023年 3月6日から2023年 3月24日まで

鉛（含有量）基準不適合土壌（以下、汚染土壌）は、管理基準に適合することが確認されている土壌表面下-1.0m まで掘削する。なお、事前の調査結果より、掘削深度以浅に地下水位は確認されていない。

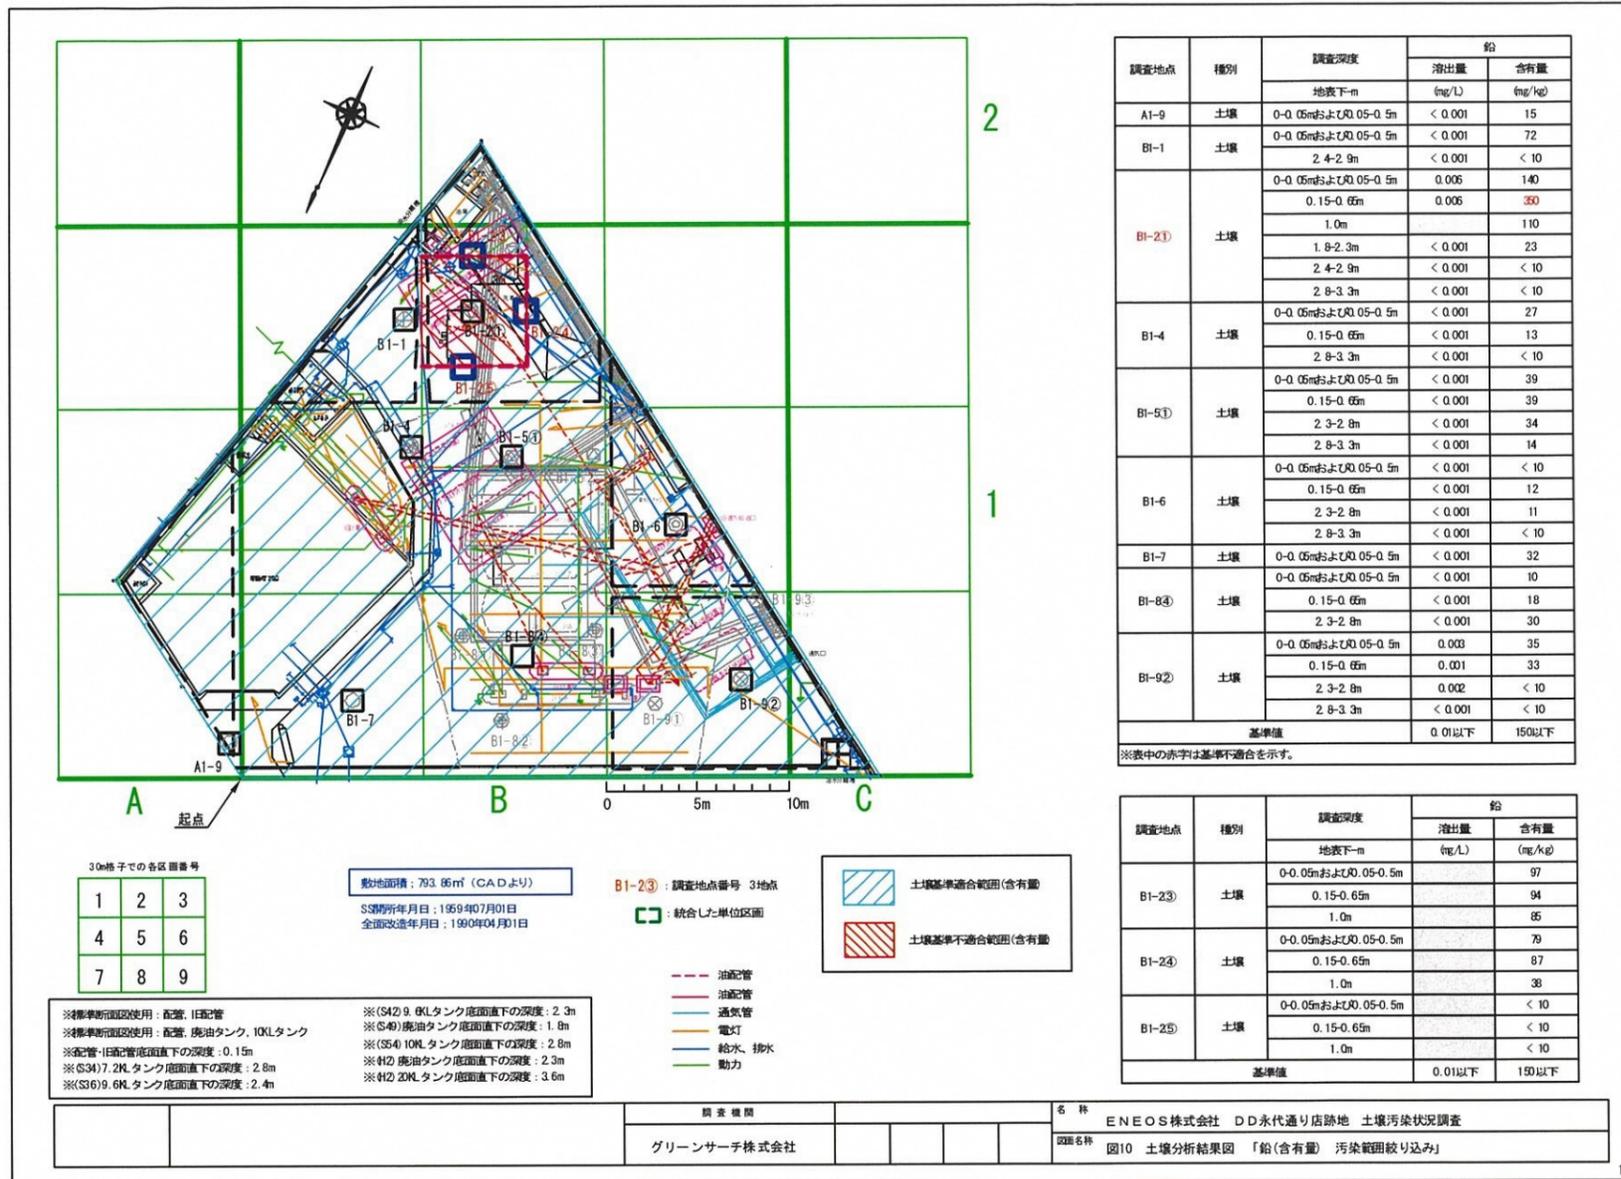
図2-1 土壌調査結果 (鉛およびその化合物)

当該敷地は給油所の廃止を契機として、都民の健康と安全を確保する環境に関する条例第 116 条の規定により実施した土壤汚染状況調査の結果、鉛およびその化合物について土壤含有量基準不適合が確認された。

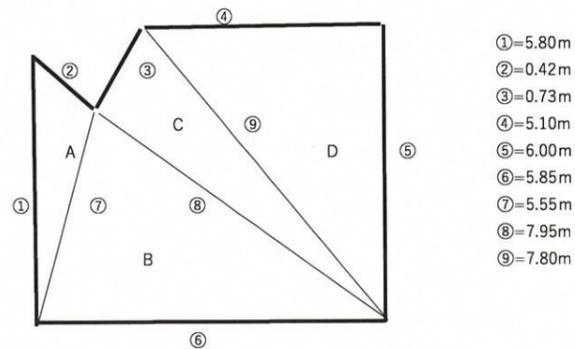
図2-2 実施範囲の拡大図

番号	区画	計画対策深度	掘削面積		出来形面積計算	対策厚さ	対策土量
		m	m ²		m×m		
1	A	土壌表面-0.00m~-1.00m					
			実施	0.957	①=5.80 ②=0.42 ⑦=5.55		
2	B	土壌表面-0.00m~-1.00m	計画				
			実施	16.227	⑥=5.85 ⑦=5.55 ⑧=7.95		
3	C	土壌表面-0.00m~-1.00m	計画				
			実施	2.810	③=0.73 ⑧=7.95 ⑨=7.80		
4	D	土壌表面-0.00m~-1.00m	計画				
			実施	15.297	④=5.10 ⑤=6.00 ⑨=7.80		
		対策土量 計	計画	34.8		1.00	34.8
			実施	35.29		1.01	35.6

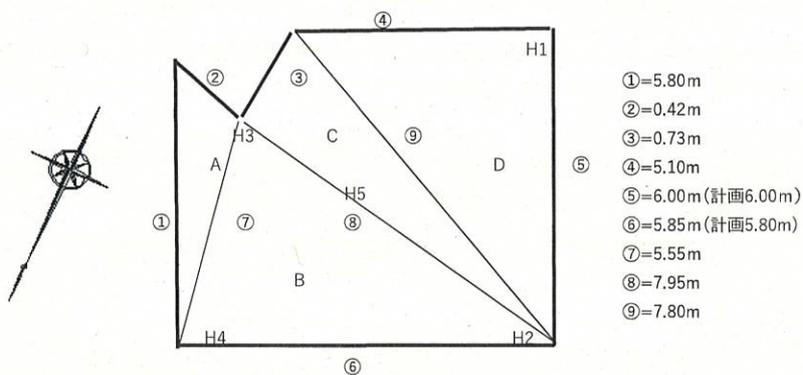
※南東の欠損箇所は埋設物(油水分離槽)が存在したため、対策範囲から除外した。

番号	区画	計画対策深度	掘削面積		出来形面積計算	対策厚さ	対策土量
		m	m ²		m×m		
1	A	土壌表面-0.00m~-1.00m	計画				
			実施	0.957	①=5.80 ②=0.42 ⑦=5.55		
2	B	土壌表面-0.00m~-1.00m	計画				
			実施	16.227	⑥=5.85 ⑦=5.55 ⑧=7.95		
3	C	土壌表面-0.00m~-1.00m	計画				
			実施	2.810	③=0.73 ⑧=7.95 ⑨=7.80		
4	D	土壌表面-0.00m~-1.00m	計画				
			実施	15.297	④=5.10 ⑤=6.00 ⑨=7.80		
対策土量 計			計画	34.8	6.00×5.80	1.00	34.8
			実施	35.29		1.01	35.6

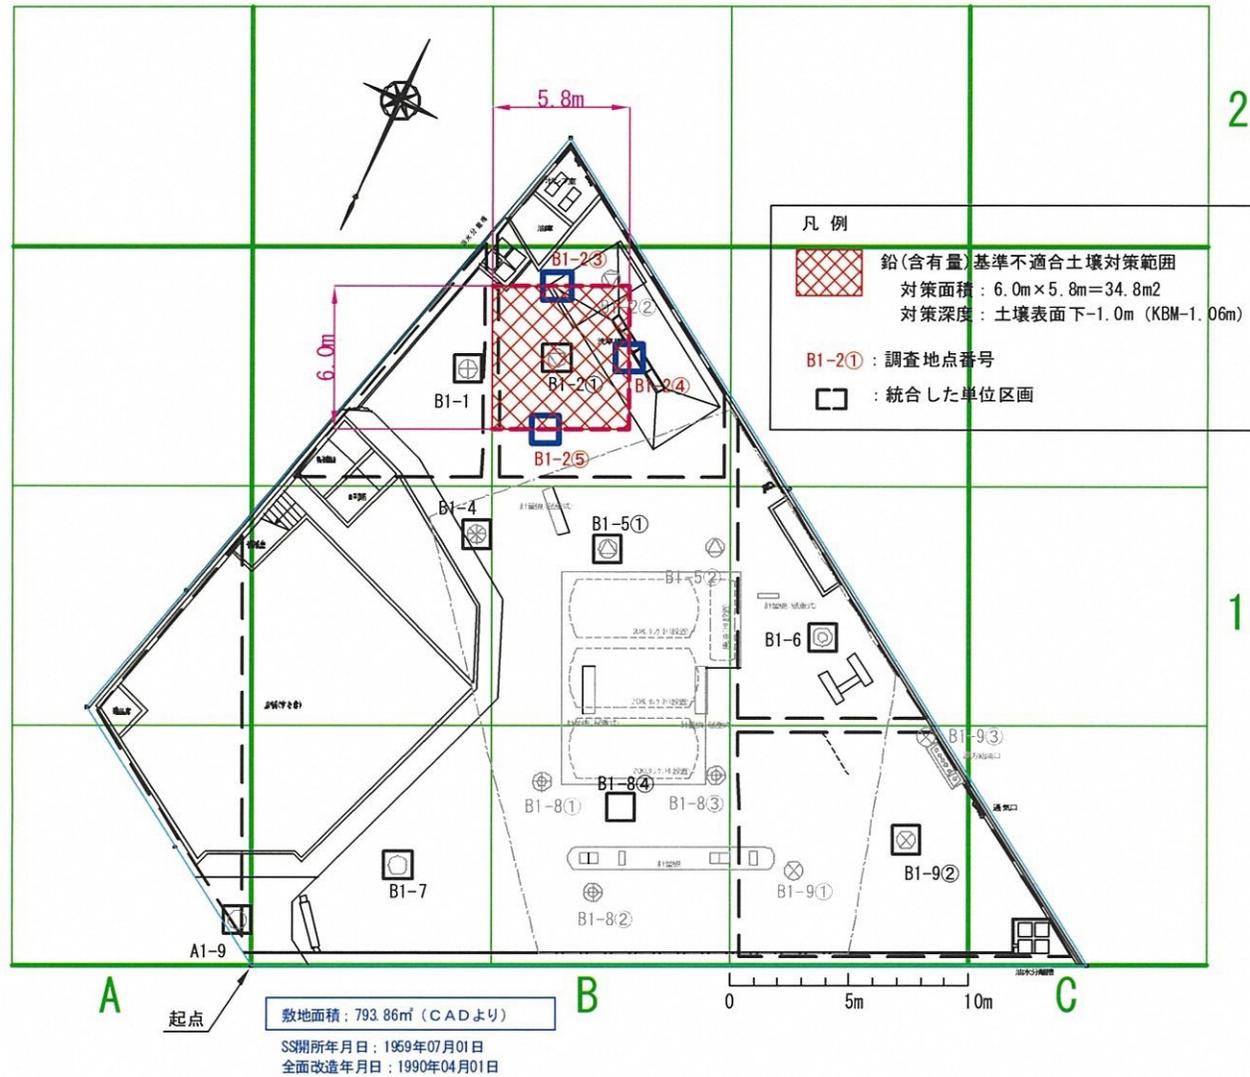
図4-1 対策範囲平面図

鉛およびその化合物について、土壌含有量基準不適合が確認されている調査対象地内の汚染土壌を掘削除去により対策を実施した。ただし、対策範囲内に埋設物(油水分離槽の一部)があったため、その部分は対策範囲から除いた。汚染拡散防止対策範囲を図 4-1 に示す。

B1-2①区画のうち、絞込み調査により基準適合が確認された3地点(B1-2③、B1-2④、B1-2⑤)の内側の範囲を平面方向の対策範囲とした。

基準不適合深度は表層～土壌表面下-0.5mの1深度であり、土壌表面下-1.0、-2.0mでは基準適合が確認されている。このことから土壌表面下-1.0mまでを対策深度範囲とする。

《対策範囲の面積(計画): $6.0\text{m} \times 5.8\text{m} = 34.8\text{m}^2$ 》

《対策範囲の面積(実施): 35.29m^2 》

《対策深度範囲(計画): 土壌表面下 $\pm 0.0\text{m}$ ～土壌表面下-1.0mの厚さ $t=1.0\text{m}$ 》

《対策深度範囲(実施): 土壌表面下 $\pm 0.0\text{m}$ ～土壌表面下-1.01mの厚さ $t=1.01\text{m}$ 》
