土壌汚染情報公開台帳

| 所在地 | 入船一丁目11番14 (地番) 入船一丁目 5 番 3 号 (住居) | | | | | | | |
| 工場又は指定作業場の名称<br>(土地の改変に係る事業の名称) | 中島印刷株式会社 (令和2年 1 月16日廃止) | | | | 面積 | 0.00 m <sup>2</sup> (汚染地) 59.23 m <sup>2</sup> (調査) | | |
| 当該土地において講じられた健康被害の防止又は<br>周辺地下水汚染拡大の防止のための措置がある場合は、その内容 | | | | 土壌汚染の除去 (掘削除去) | | | | |

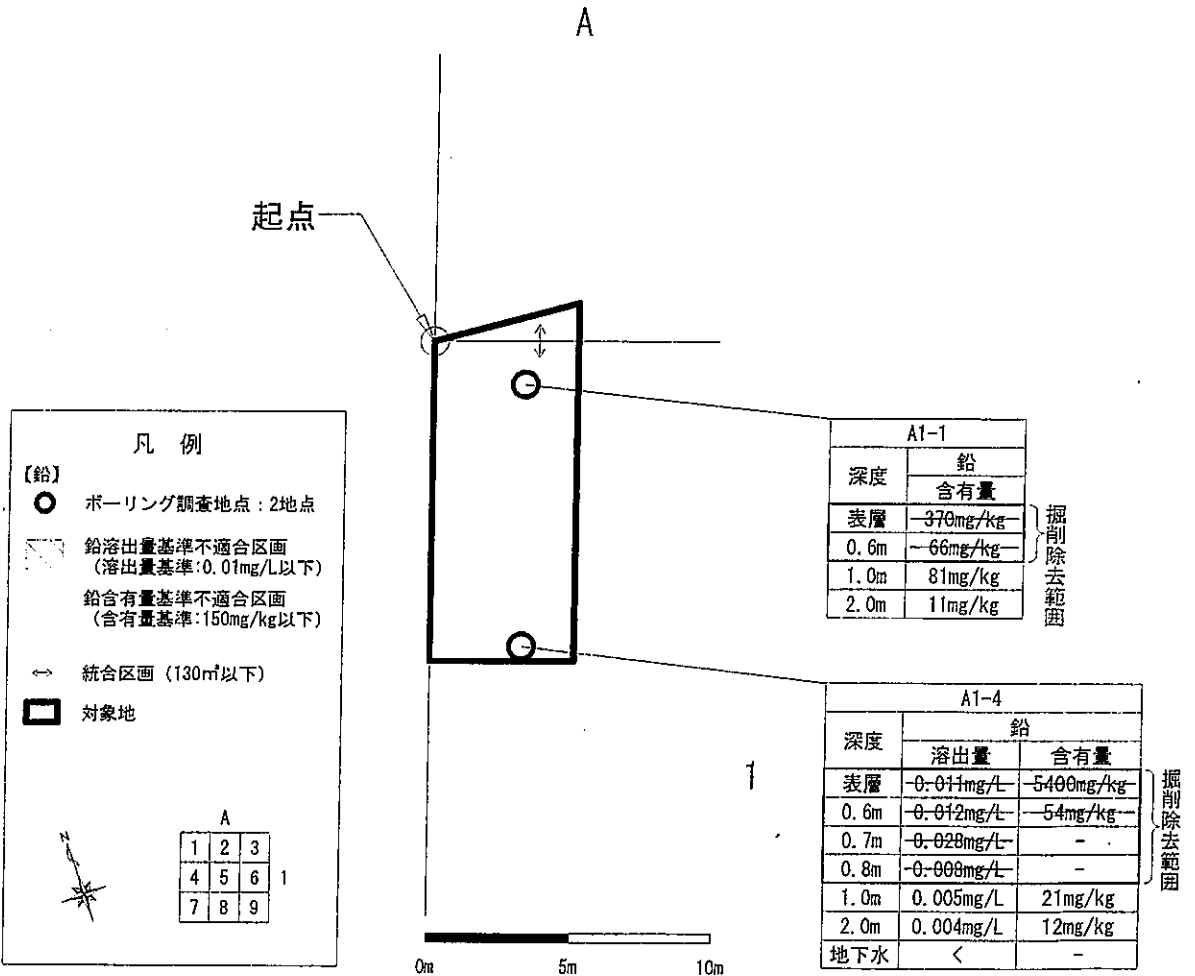
別紙 6 措置完了後の対象地の状況を示した図面

汚染拡散防止完了後、調査で確認されている汚染土壌を全て除去した。  
対象地においては今後、新築工事を予定している。
