土壌汚染情報公開台帳

整理番号	102-10	調製年月日・契機	令和4年7月22日			・ 条例第116条の2第1項
所在地	月島三丁目3300番の一部、3305番の一部		(地番)	月島三丁目21番12号		(住居)
訂正年月日・契機	令和4年9月30日・条例第116条の3第1項、令和4年12月6日・条例第116条の3第3項					
工場又は指定作業場の名称 <small>(土地の改変に係る事業の名称)</small>	東京ユアサ電装(株)		面積	0.00 m ² (汚染地)		338.96 m ² (調査)
汚染状況調査の方法に関する特記事項						
当該土地において講じられた健康被害の防止又は 周辺地下水汚染拡大の防止のための措置がある場合は、その内容			土壌汚染の除去 (掘削除去)			
当該土地に第122条第1項第2号の土壌がある場合は、その旨 (汚染の原因が水面埋立材に由来する場合は、その旨)						
当該土地が第54条第3項第1号に該当する場合は、その旨						
当該土地が第55条第3項に該当する場合は、その旨						
当該土地が土壌汚染対策法の規定に基づき要措置区域又は形質変更 時要届出区域に指定された区域を含む場合は、その旨						
備考						
土壌の汚染状況	報告受理年月日	特定有害物質の種類	適合しない基準項目		汚染状況調査の受託者	
	令和4年7月7日	鉛及びその化合物	含有量基準・ 溶出量基準 ・第二溶出量基準		(株)アサノ大成基礎エンジニアリング	
			含有量基準・溶出量基準・第二溶出量基準			
			含有量基準・溶出量基準・第二溶出量基準			
			含有量基準・溶出量基準・第二溶出量基準

東京都中央区月島三丁目土地 土壌汚染状況調査

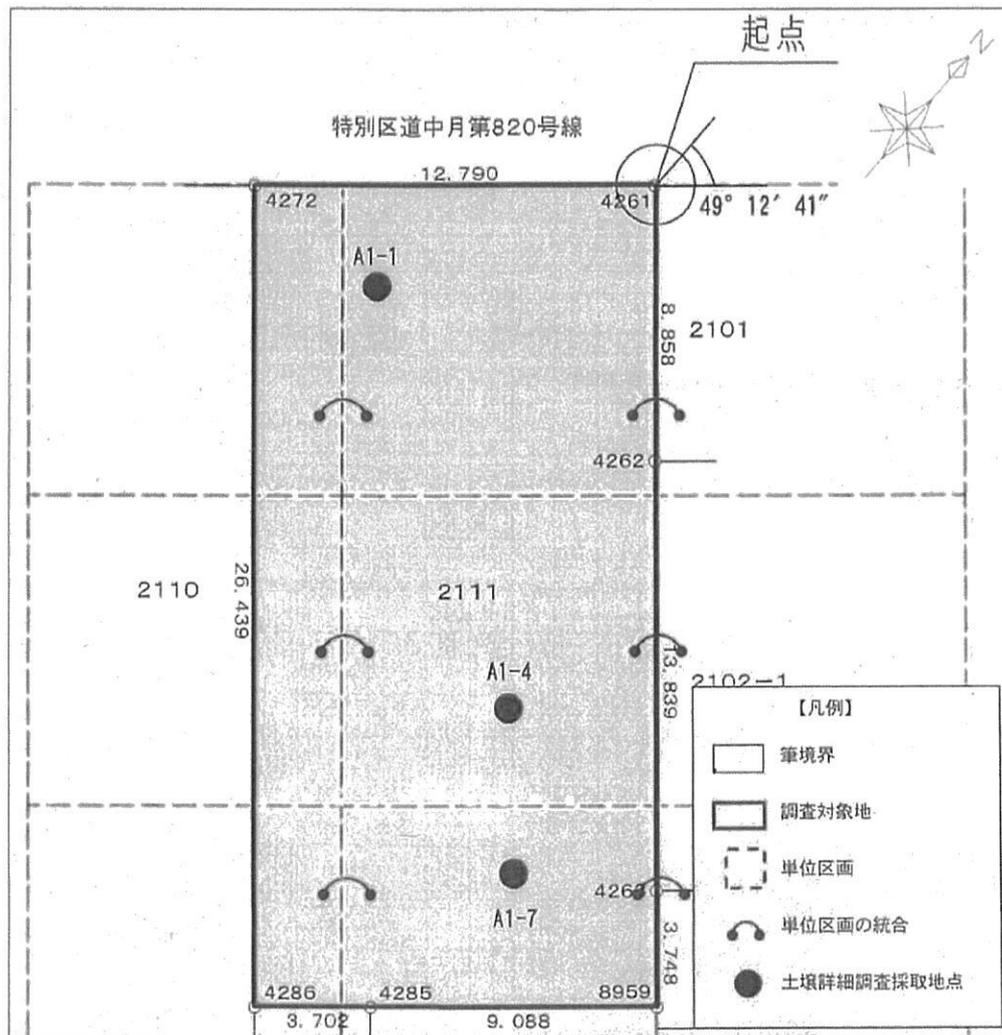
図 9-3 試料採取地点図(土壤詳細調査)

土壤詳細調査の結果、A1-1 地点は深度 0.60m 以深、A1-4 及び A1-7 地点は深度 1.0m 以深で土壤溶出量及び含有量基準を満たした。また、A1-4 地点の地下水は基準を満たした。

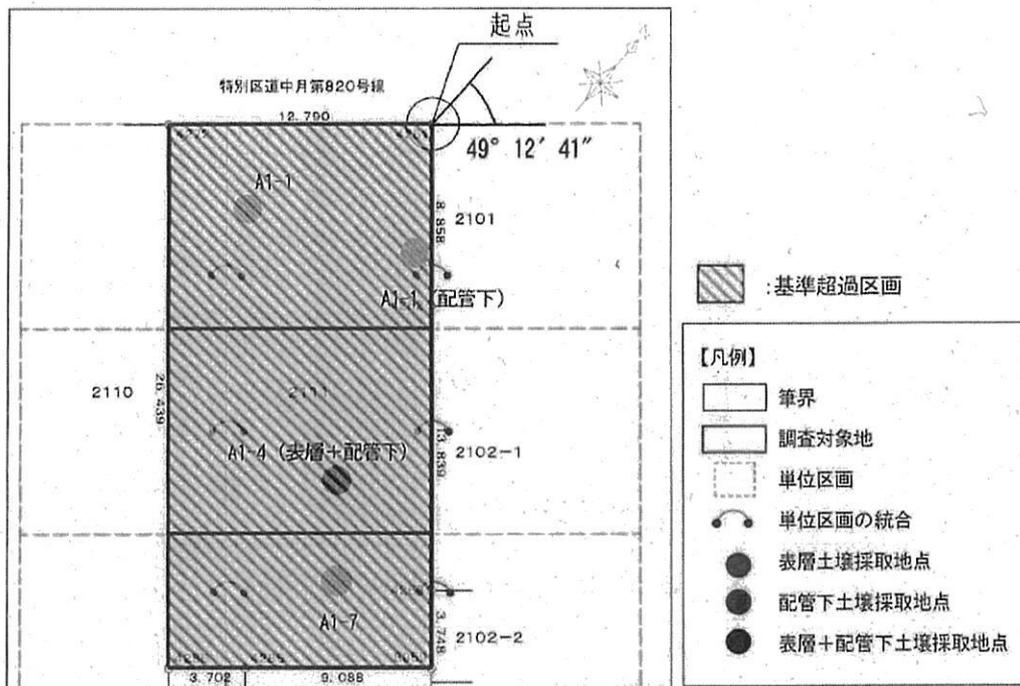
図 11-1 土壤概況調査結果図

鉛を対象とした土壤分析の結果、土壤溶出量及び土壤含有量に基準超過が確認された。
分析結果一覧表を表 11-1 に、調査結果図を図 11-1 に示す。

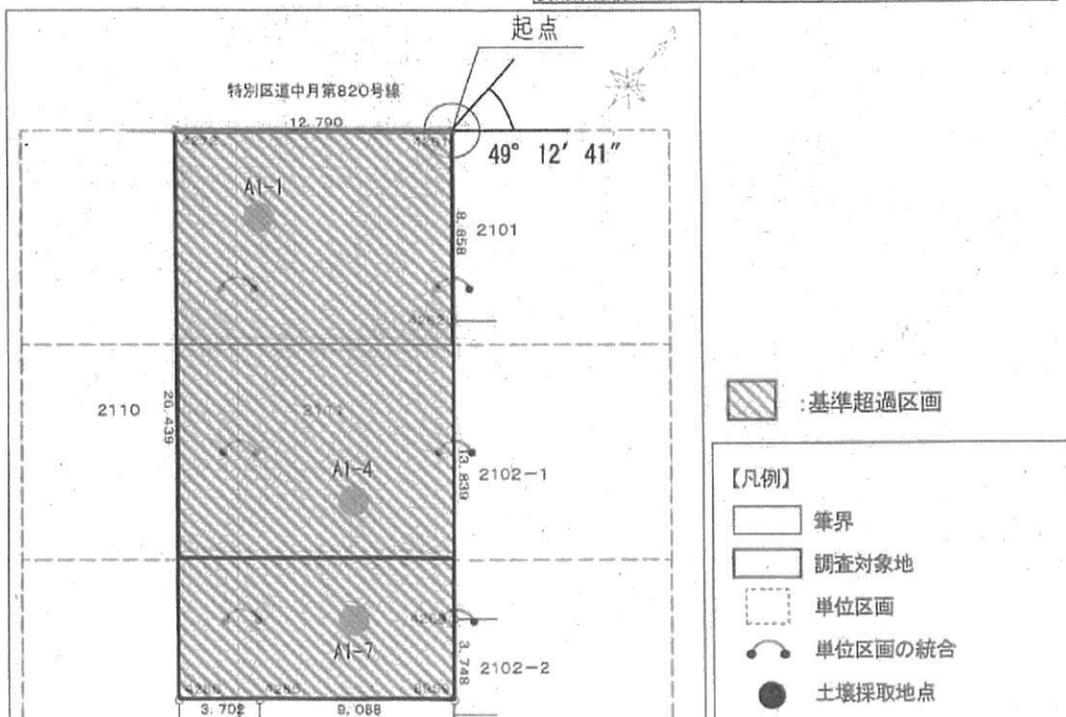
図 11-2 土壤詳細調査結果図

分析結果一覧表を表 11-2 に、調査結果図を図 11-2 に、対策面積等を表 11-3 示す。

単位区画	A1-1	A1-4	A1-7	合計
調査対象面積(m ²)	335.53			
単位区画面積(m ²)	127.91	127.93	78.69	335.53
要対策面積(m ²) (土壤汚染範囲)	127.91	127.93	79.69	335.53
要対策深度(m)	0.60	1.00	1.00	—
要対策体積(m ³)	76.75	127.93	78.69	284.37

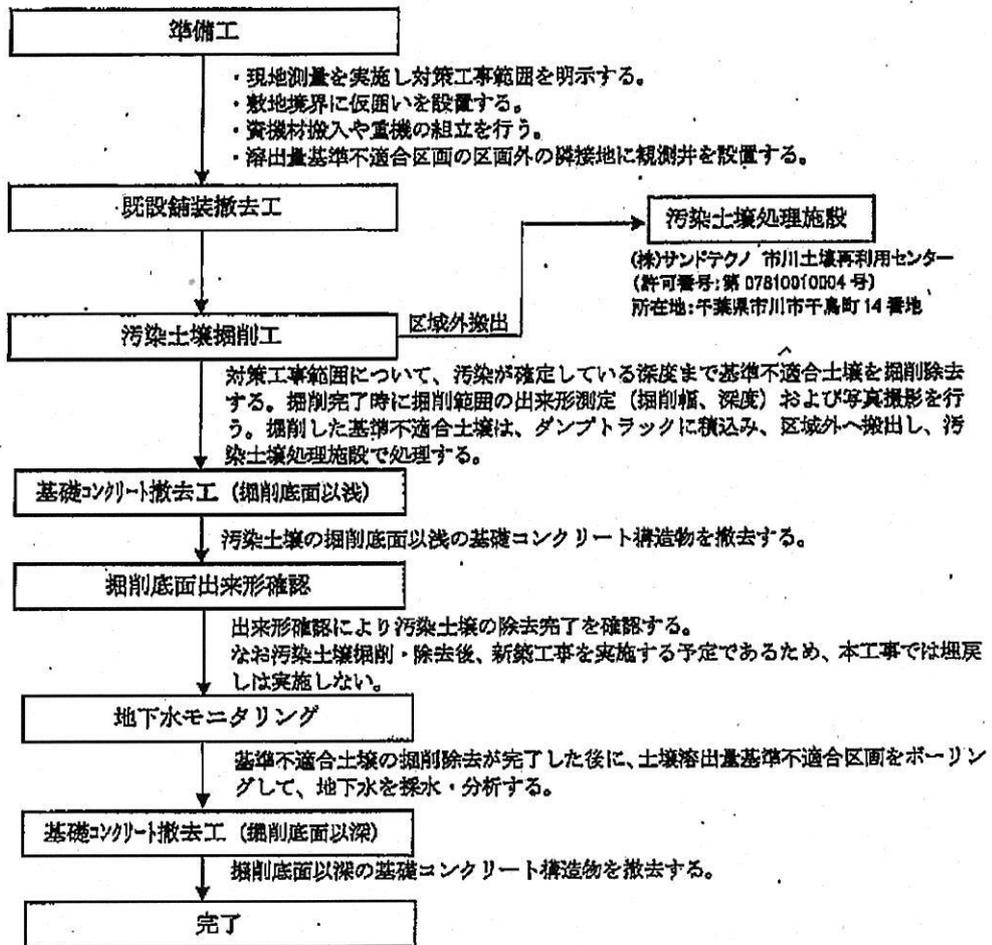
土地の形質の変更にかかる施工フローを下記に示す。

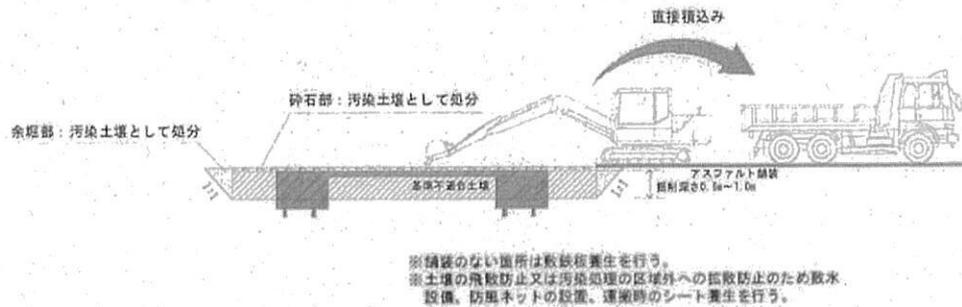
図 3.3 措置の施工方法を明らかにした図面 (A1-1、A1-7)

※基礎コンクリートの詳細な寸法や埋設深度は不確定である。
 ※汚染土壌以深の基礎コンクリート撤去は、汚染土壌の掘削完了後に実施し、掘削した基礎コンクリート周辺の土壌は区域外に持ち込むことなく施工する。

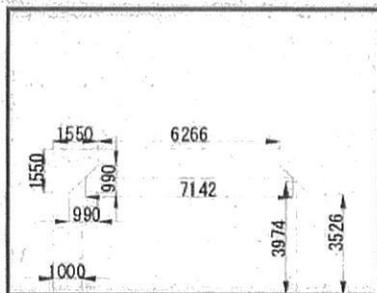
A1-1

$(1.55 \times 1.55 - 0.99 \times 0.99 \times 0.5) \times 2 = 3.83\text{m}^2$
 合計：3.83m²

$[(3.974 + 3.526) \times 1.0 / 2] \times 2 = 7.5\text{m}^2$
 $(6.266 + 7.142) \times 1.0 / 2 = 6.70\text{m}^2$
 合計：14.20m²

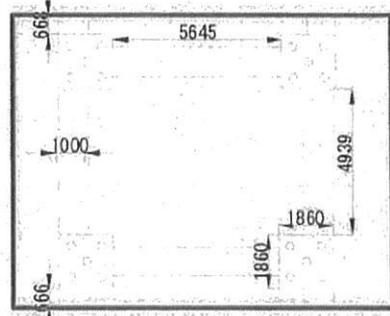
A1-4

$1.86 \times 1.86 \times 4 = 13.84\text{m}^2$
 合計：13.84m²

$0.668 \times 1.0 \times 2 = 1.34\text{m}^2$
 $0.666 \times 1.0 \times 2 = 1.33\text{m}^2$
 $4.939 \times 1.0 \times 2 = 9.88\text{m}^2$
 $5.645 \times 1.0 \times 2 = 11.29\text{m}^2$
 合計：23.84m²

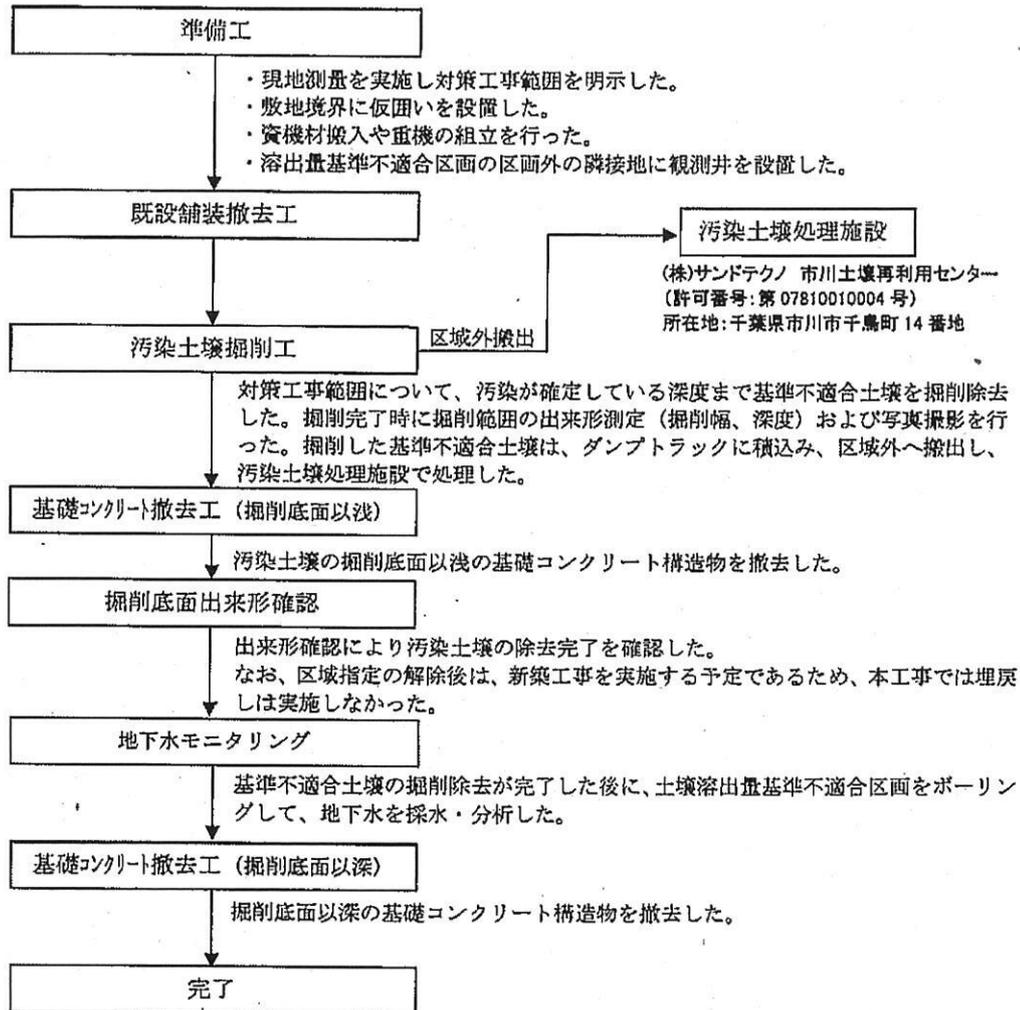
土地の改変にかかる施工フローを下図に示す。

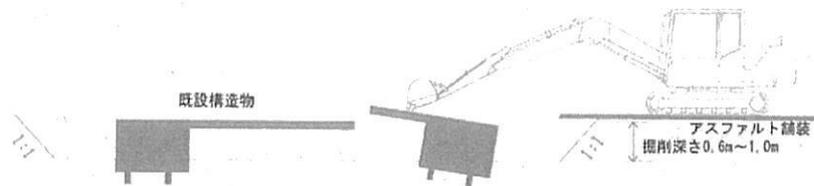
図 3.4 土地の改変の施工方法における施工方法を明らかにした図面
(基礎コンクリート撤去工 A1-1、A1-4、A1-7)

※汚染土壌以深の基礎コンクリート撤去は、汚染土壌の掘削完了後に実施し、掘削した基礎コンクリート周辺の土壌は区域外に持ち込むことなく施工した。

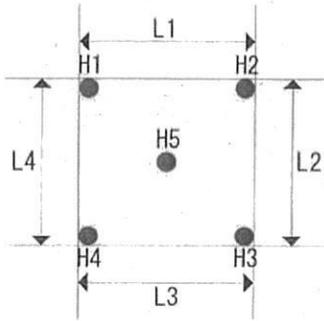
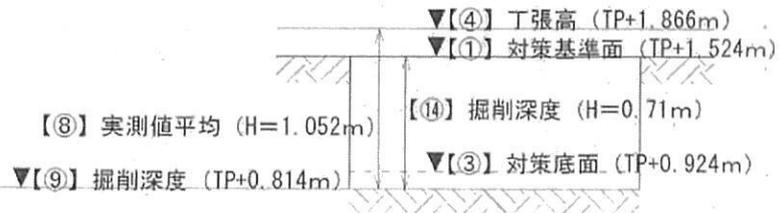
■ 出来形管理図表 (A1-1)

対策基準面 ① TP(m)	対策深度 ② (m)	対策底面 TP(m) ③ = ① - ②	丁張高 ④ TP (m)	計画深度 (m) ⑤ = ④ - ③	測点	掘削高(m)				掘削深度 TP(m) ⑨ = ④ - ⑧
						⑥ 計画値	⑦ 実測値	⑧ 実測値 平均	規格値	
1.524	0.6	0.924	1.866	0.942	H1	0.942	1.095	1.052	計画値 以上	0.814
					H2	0.942	1.09		計画値 以上	
					H3	0.942	1		計画値 以上	
					H4	0.942	1.07		計画値 以上	
					H5	0.942	1.005		計画値 以上

測線	掘削幅(m)				区域指定 面積(m ²)	掘削面積 ⑬(m ²)	掘削面積 ⑬m ²	掘削深度 (m) ⑭ = ① - ⑨	地中障 害物⑮ (m ²)	土量(m ³) ⑯ = ⑬ × ⑭ - ⑮
	⑩計画 値	⑪実測 値	⑫差 (⑪ - ⑩)	規格値						
L 1	12.835	12.835	0	計画値 以上	128.27	130.36	130.36	0.71	20.19	72.37
L 2	10	10	0	計画値 以上						
L 3	12.835	13.005	0.17	計画値 以上						
L 4	10	10.12	0.12	計画値 以上

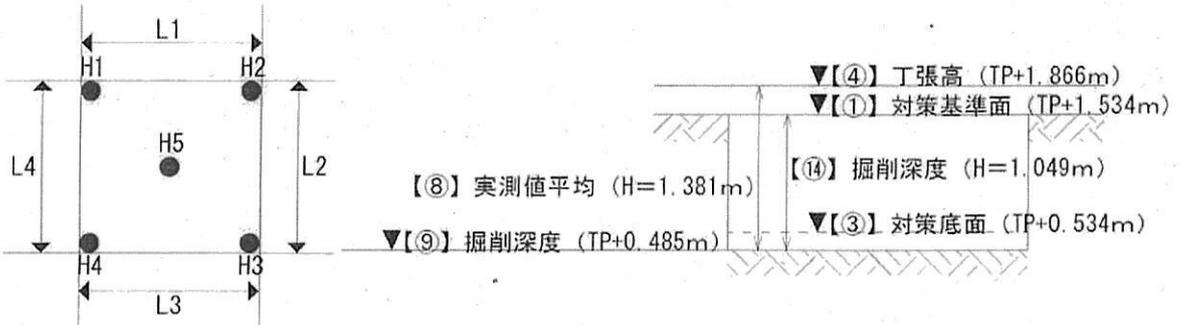
■ 出来形管理図表 (A1-4)

対策基準面 ① TP(m)	対策深度 ② (m)	対策底面 TP(m) ③=①-②	丁張高 ④ TP (m)	計画深度 (m) ⑤=④-③	測点	掘削高(m)				掘削深度 TP(m) ⑨=④-⑧
						⑥ 計画値	⑦ 実測値	⑧ 実測値 平均	規格値	
1.534	1.0	0.534	1.866	1.332	H1	1.332	1.44	1.381	計画値 以上	0.485
					H2	1.332	1.36		計画値 以上	
					H3	1.332	1.35		計画値 以上	
					H4	1.332	1.35		計画値 以上	
					H5	1.332	1.405		計画値 以上

測線	掘削幅(m)				区域指定 面積(m ²)	掘削面積 ⑬(m ²)	掘削面積 ⑬m ²	掘削深度 (m) ⑭=①-⑨	地中障 害物⑯ (m ²)	土量(m ³) ⑰= ⑬×⑭-⑱
	⑩ 計画値	⑪ 実測値	⑫差 (⑪-⑩)	規格値						
L 1	12.835	13.005	0.17	計画値 以上	128.10	130.4	130.4	1.049	26.89	109.9
L 2	10	10	0	計画値 以上						
L 3	12.835	13.145	0.31	計画値 以上						
L 4	10	10	0	計画値 以上

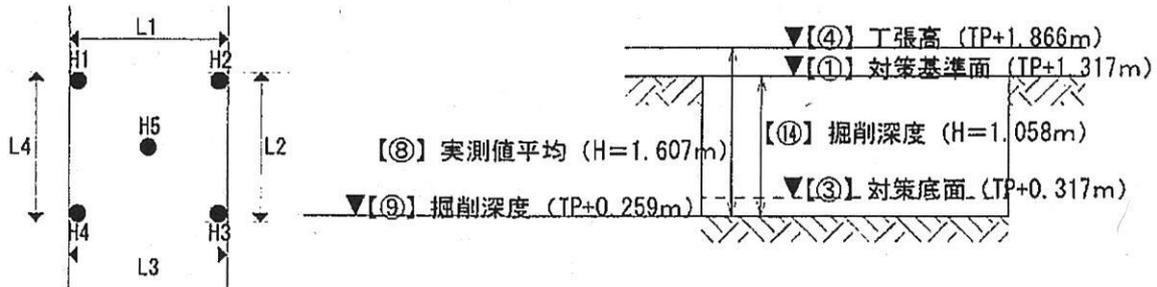
■ 出来形管理図表 (A1-7)

対策基準面 ① TP (m)	対策深度 ② (m)	対策底面 TP(m) ③=①-②	丁張高 ④ TP (m)	計画深度 (m) ⑤=④-③	測点	掘削高(m)				掘削深度 TP(m) ⑨=④-⑧
						⑥ 計画値	⑦ 実測値	⑧ 実測値 平均	規格値	
1.317	1.0	0.317	1.866	1.549	H1	1.549	1.6	1.607	計画値 以上	0.259
					H2	1.549	1.6		計画値 以上	
					H3	1.549	1.6		計画値 以上	
					H4	1.549	1.6		計画値 以上	
					H5	1.549	1.635		計画値 以上

測線	掘削幅(m)				区域指定 面積(m ²)	掘削面積 ⑬(m ²)	掘削面積 ⑬(m ²)	掘削深度 (m) ⑭=①-⑨	地中障 害物⑮ (m)	土量(m ³) ⑯= ⑬×⑭-⑮
	⑩ 計画値	⑪ 実測値	⑫差 (⑪-⑩)	規格値						
L 1	12.835	13.145	0.31	計画値 以上	82.59	92.9	92.9	1.058	18.61	79.68
L 2	6.442	7.05	0.608	計画値 以上						
L 3	12.835	12.835	0	計画値 以上						
L 4	6.442	7.065	0.623	計画値 以上

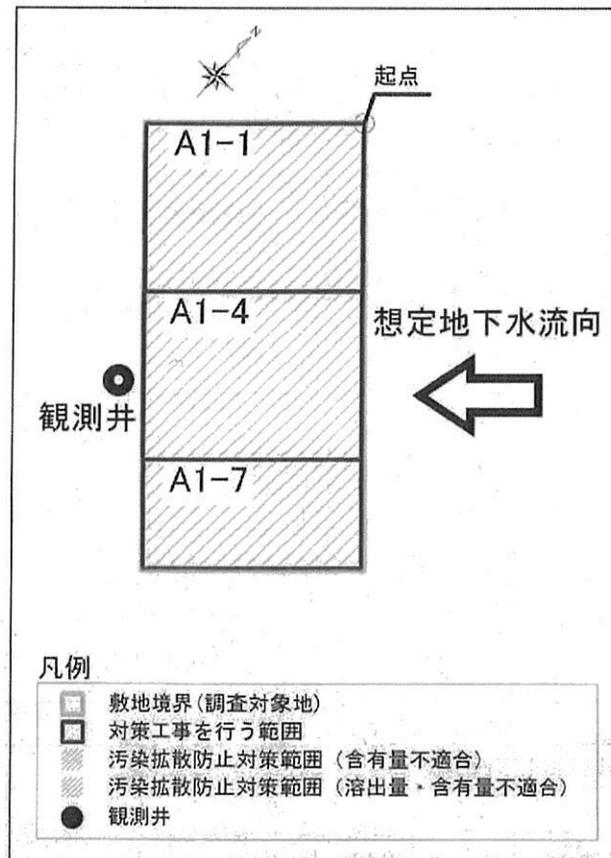
【観測井配置図】

土壌溶出量基準不適合区画 (A1-4) の地下水流向下流側に設置した観測井にて、施工前と施工中に地下水を採取・分析し、地下水水質を確認した。

採取年月日	分析項目	基準値	定量下限値	分析結果	分析完了日
9月10日(施工前)	鉛	0.01	0.001	0.001未満	9月16日
9月27日(施工中)	鉛	0.01	0.001	0.001未満	10月5日
9月29日(施工後)	鉛	0.01	0.001	0.001未満	10月5日
