土壌汚染情報公開台帳

整理番号	102-2	調製年月日・契機	令和3年1月26日	・ 条例第116条第1項第1号	
所在地	新川一丁目106番1.2.6		(地番) 新川一丁目30番10号	(住居)	
訂正年月日・契機	令和4年3月15日 条例第116条の3第1項				
工場又は指定作業場の名称 (土地の改変に係る事業の名称)	DD永代通り店 (株式会社ENEOSネットDr. Drive永代通り店) (令和3年1月14日 廃止)		面積	0.00 m ² (汚染地)	793.86 m ² (調査)
汚染状況調査の方法に関する特記事項					
当該土地において講じられた健康被害の防止又は 周辺地下水汚染拡大の防止のための措置がある場合は、その内容			土壌汚染の除去 (掘削除去)		
当該土地に第122条第1項第2号の土壌がある場合は、その旨 (汚染の原因が水面埋立材に由来する場合は、その旨)					
当該土地が第54条第3項第1号に該当する場合は、その旨					
当該土地が第55条第3項に該当する場合は、その旨					
当該土地が土壌汚染対策法の規定に基づき要措置区域又は形質変 更時要届出区域に指定された区域を含む場合は、その旨					
備考					
土壌の汚染状況	報告受理年月日	特定有害物質の種類	適合しない基準項目		汚染状況調査の受託者
	令和3年1月14日	鉛及びその化合物	含有量基準・溶出量基準・第二溶出量基準		グリーンサーチ(株)
			含有量基準・溶出量基準・第二溶出量基準		
			含有量基準・溶出量基準・第二溶出量基準		
			含有量基準・溶出量基準・第二溶出量基準

別紙-1 汚染の状態を明らかにした図面

DD 永代通り店跡地 土壌改良工事

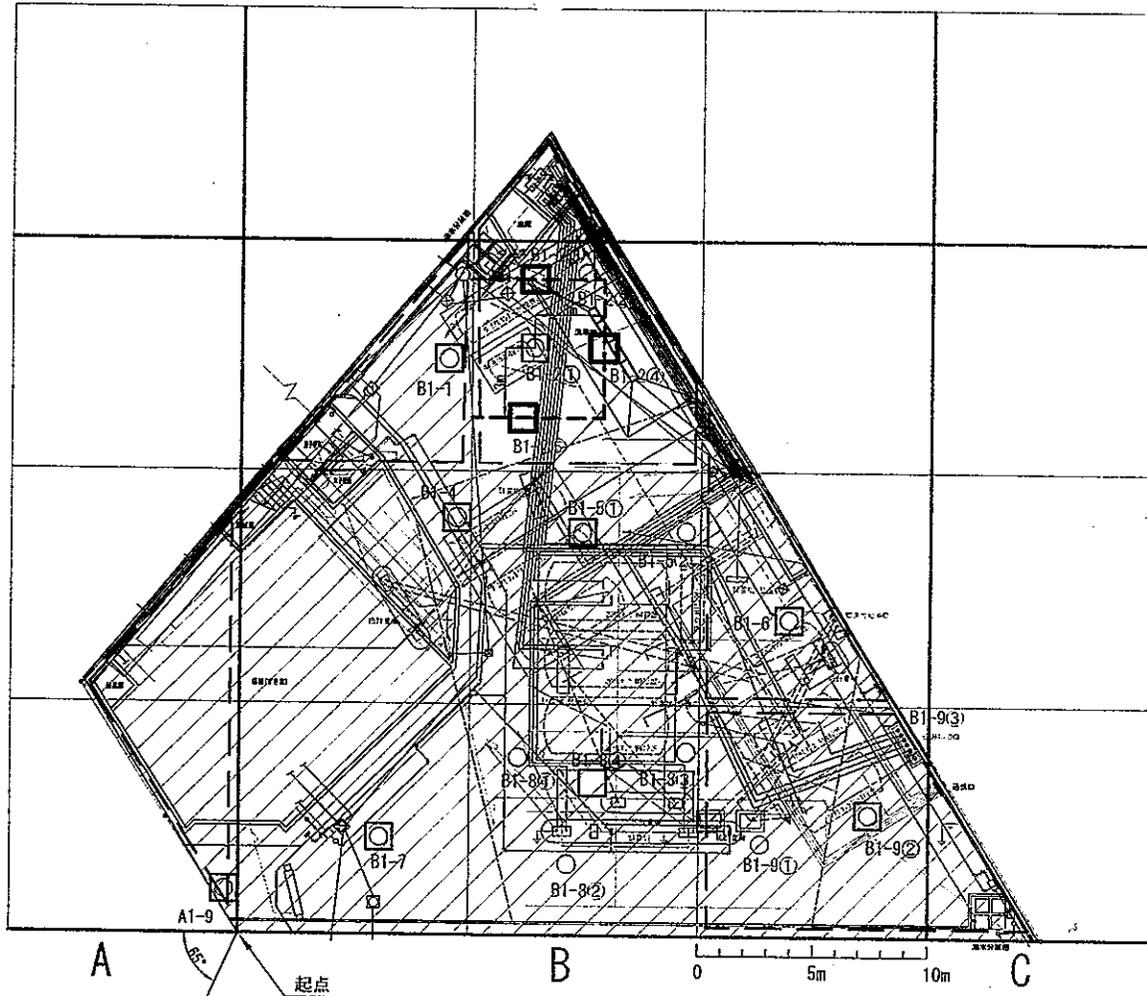
調査機関		名称	
グリーンサーチ株式会社		DD永代通り店跡地 土壌汚染状況調査	
		図名	
		図8 土壌調査 結果図 (鉛)

調査地点	種別	調査深度	鉛	
			溶出量 (mg/L)	含有量 (mg/kg)
A1-9	土壌	0-0.05mおよび0.05-0.5m	< 0.001	15
B1-1	土壌	0-0.05mおよび0.05-0.5m	< 0.001	72
		2.4-2.9m	< 0.001	< 10
B1-2①	土壌	0-0.05mおよび0.05-0.5m	0.006	140
		0.15-0.65m	0.006	350
		1.0m		110
		1.8-2.3m	< 0.001	23
		2.4-2.9m	< 0.001	< 10
B1-4	土壌	2.8-3.3m	< 0.001	< 10
		0-0.05mおよび0.05-0.5m	< 0.001	27
		0.15-0.65m	< 0.001	13
B1-5①	土壌	2.8-3.3m	< 0.001	< 10
		0-0.05mおよび0.05-0.5m	< 0.001	39
B1-5②	土壌	0.15-0.65m	< 0.001	39
		2.3-2.8m	< 0.001	34
		2.8-3.3m	< 0.001	14
B1-6	土壌	0-0.05mおよび0.05-0.5m	< 0.001	< 10
		0.15-0.65m	< 0.001	12
		2.3-2.8m	< 0.001	11
B1-7	土壌	2.8-3.3m	< 0.001	< 10
		0-0.05mおよび0.05-0.5m	< 0.001	32
B1-8①	土壌	0-0.05mおよび0.05-0.5m	< 0.001	10
		0.15-0.65m	< 0.001	18
		2.3-2.8m	< 0.001	30
B1-9②	土壌	0-0.05mおよび0.05-0.5m	0.003	35
		0.15-0.65m	0.001	33
		2.3-2.8m	0.002	< 10
		2.8-3.3m	< 0.001	< 10
		基準値	0.01以下	150以下

※表中の赤字は基準不適合を示す。
